# 川が育んだ妹背牛

—水とともに歩み、発展してきたまち—

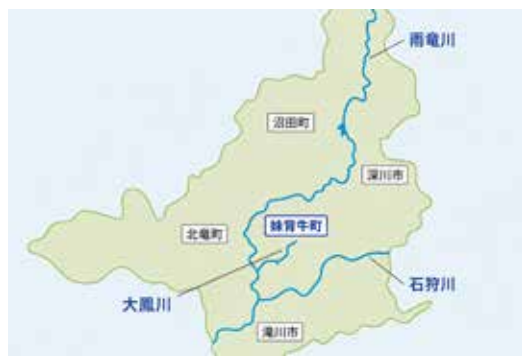
妹背牛町は、石狩平野の北部に位置する平坦な町です。この大地は、一級河川・石狩川と、その支流である雨竜川が長い年月をかけて上流から運んできた土砂が積み重なってできた「沖積平野」です。山がなく、高低差の少ない地形が広がっています。

この平坦な地形には、石狩川や雨竜川、大鳳川が流れ、さらに農業用水路が町内を巡ることで、水に囲まれた妹背牛ならではの風景が育まれてきました。また、川が運んだ肥沃な土壌と豊かな水は、おいしい妹背牛米を育てる大切な恵みとなっています。

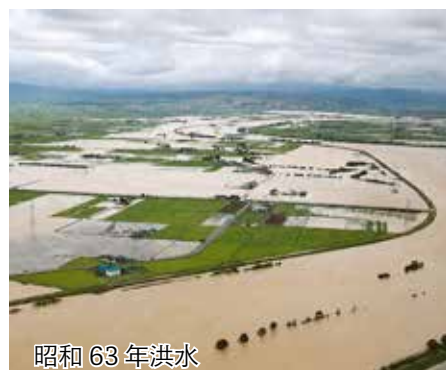
| 昭和 63 年洪水 | 昭和 63 年（1988 年）8 月、留萌地方南部から北空知地方を中心に記録的な豪雨が発生しました。石狩沼田で総雨量 425mm を観測。雨竜川や大鳳川では堤防からの越水や内水氾濫が相次ぎ、氾濫面積は約 6,500ha に達しました。 |

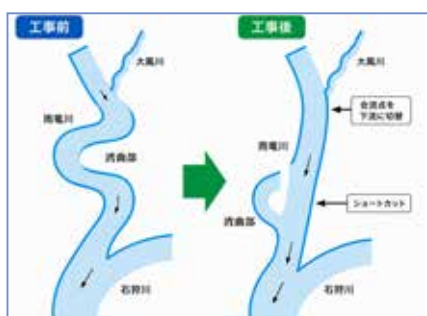
昭和 63 年の洪水を契機に、雨竜川・大鳳川流域では抜本的な治水対策が進められました。

雨竜川では、水位上昇の原因となっていた湾曲部をショートカットする「雨竜川捷水路」が整備されました。川の流れを約 2.1km 短縮することで、洪水時の水をより速く下流へ流し、水位の低下を図っています。

あわせて、大鳳川では雨竜川との合流点を約 4.6km 下流へ移す「大鳳川新水路」が整備されました。これにより、大鳳川の洪水時の水位が大きく低下し、雨竜川とあわせて流域全体の治水安全度が向上しました。

これら二つの事業によって、妹背牛町の浸水被害は大幅に軽減され、現在の安心・安全な暮らしにつながっています。
